## DETERMINACIONES DE CONTAMINANTES EN VIVIENDAS EN SESEÑA

Nº Referencia del documento: **160432-149**

**EDIFICIO** | VIVIENDAS URBANIZACIÓN EL QUIÑON  
(SESEÑA)  
**Título:** DETERMINACIONES DE CONTAMINANTES EN  
VIVIENDAS EN SESEÑA

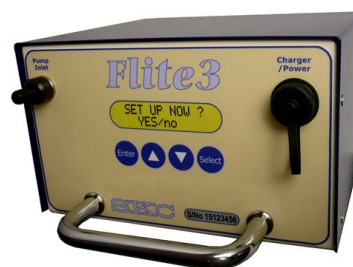
5 **Bomba de aspiración de medio caudal** : se empleó un filtro adecuado para cada químico y se realizó un muestreo de 24h aproximadamente a un caudal de aspiración de 5 litros/minuto

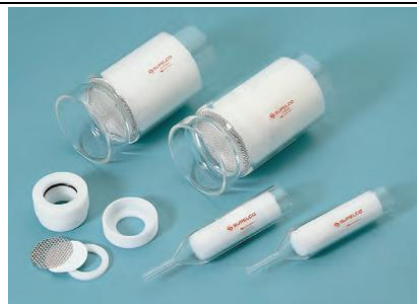
5 Absorbente para PCB y PAH: ORBO™ 1500 Precleaned Small PUF/Amberlite® XAD®-2/PUF Cartridge

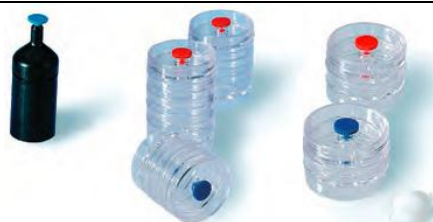
5 Absorbente para Metales Pesados: Filtros de membrana de acetato de celulosa de 37 mm. Caudal de aspiración 2,5 litros/minuto

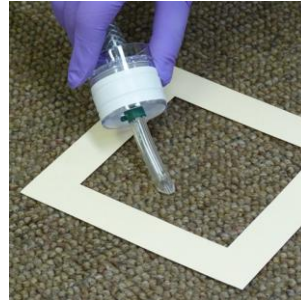
- 5 **Frofis** : mediante tissue de celulosa impregnado en solventes orgánicos.
- 5 Aspiración a 15 litros/minuto sobre cassette
