CLIENTE: AYUNTAMIENTO DE SESEÑA

DETERMINACIONES DE CONTAMINANTES EN VIVIENDAS EN SESEÑA

Nº Referencia del documento: **160432-149**

Fecha: **JUNIO, 2016**

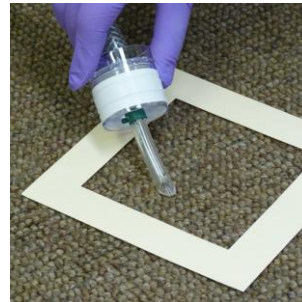
- 5 **Frofis** : mediante tissue de celulosa impregnado en solventes orgánicos.
- 5 Aspiración a 15 litros/minuto sobre cassette
